PRO DOMO DEI

Jelentés

az 1990. május 30-i földrengés által a háromszéki templomokban okozott károkról és a helyreállítások segélyezéséről

Varga István

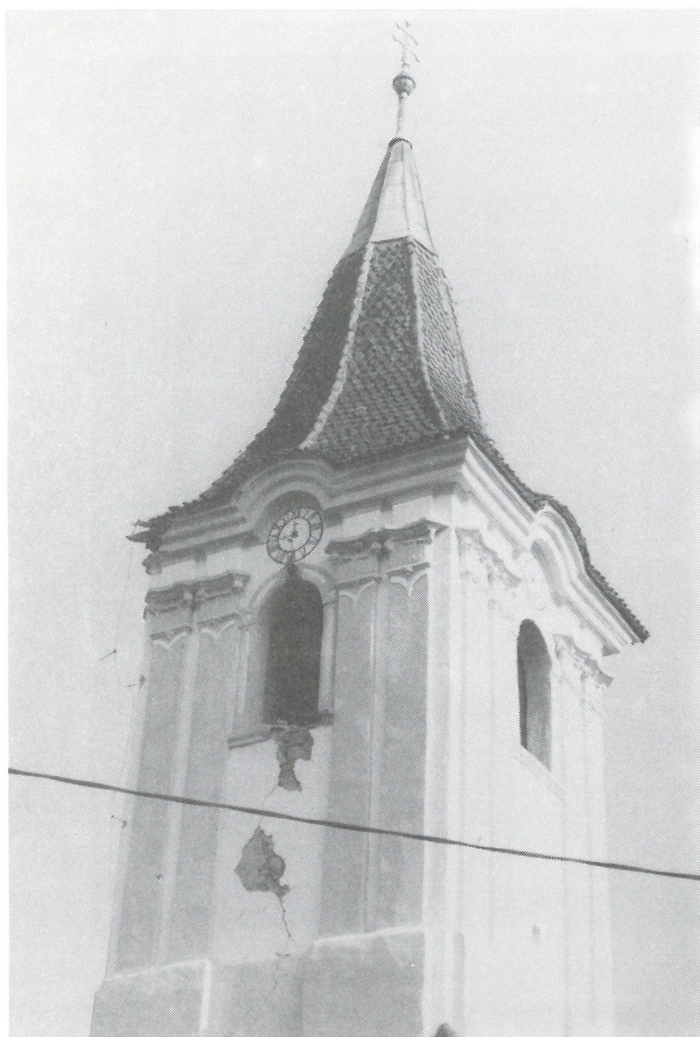
2. BÉLAFALVA - BELANI

- a gyengén hegesztett és összezsavarozott vagy rosszul rögzített vonóvasak elpattantak vagy a falból kicsúsztak (pl. Kézdiszentkereszt, rk. templom),
- féltéglákkal rakott sarkok, tégladarabokkal végzett kiegészítések - a korábban keletkezett repedések tömítésére is! - összeomlottak, sarkak kifordultak, párkányok lehulltak (pl: Bélafalva, rk. templom tornya).

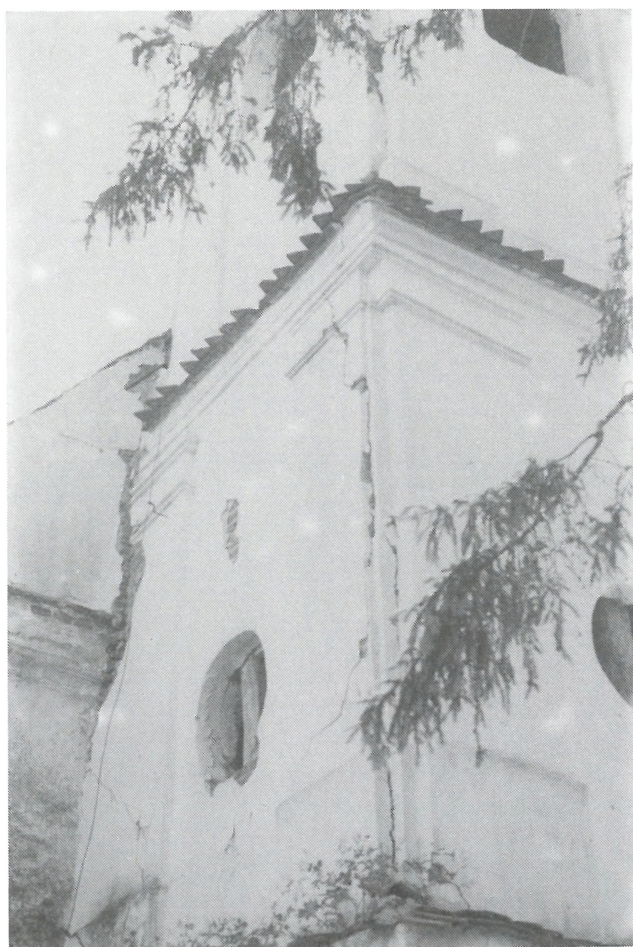
10. SEPSIKILYÉN - CHILYENI

- a kapu feletti építmény elválása, (p.: Zágon, ref. templom
- utólag épített, "mellétámasztott" támpillérek elválása, (pl. Sepsikilyén unitárius templom).

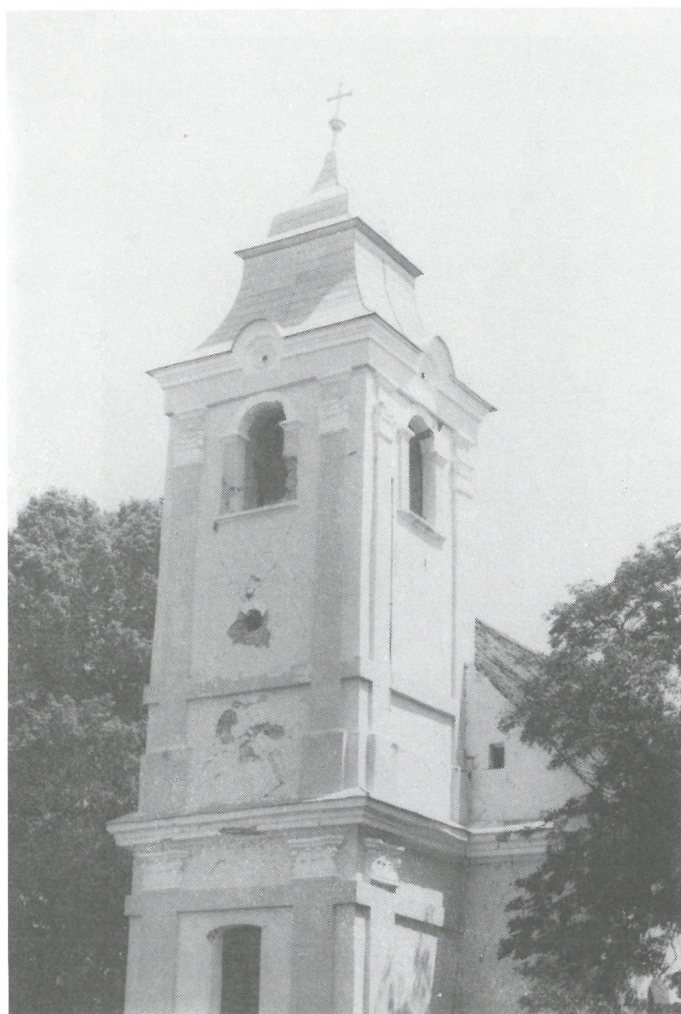
12. IMECSPALVA - IMENI

- a torony belső, utólagosan beépített betonváz-részének elmozdulása vízszintes repedéseket, a felette és alatta levő falak omlását, összerepedezését okozta. (Pl. Imecsfalva, rk. templom).
- a karzat megerősítésére készített betongerenda a végeivel érintkező szélső falpilléereket mozgásával szétfeszítette (pl. Kézdiszentkereszt, rk. templom)

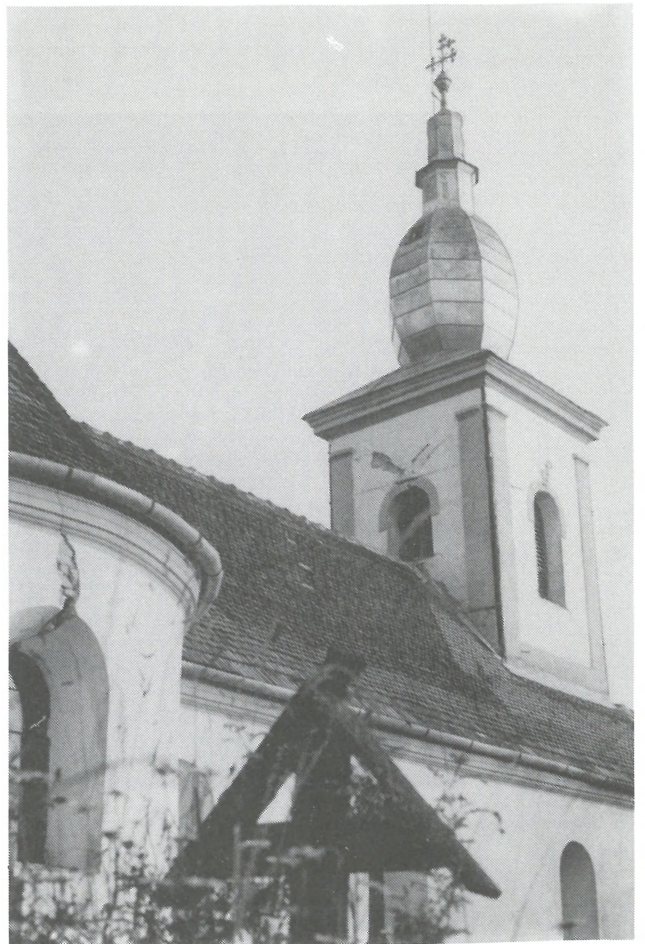
14. KÉZDIMARTONOS - MÁRTÁNUŞ

KÉZDIMARTONDS /Mărtănuș/ ortodox román templom (14. fotó)
