TÓTH BOGLÁRKA

## A CSÍKMENASÁGI ADORJÁN-KÚRIA KUTATÁSA

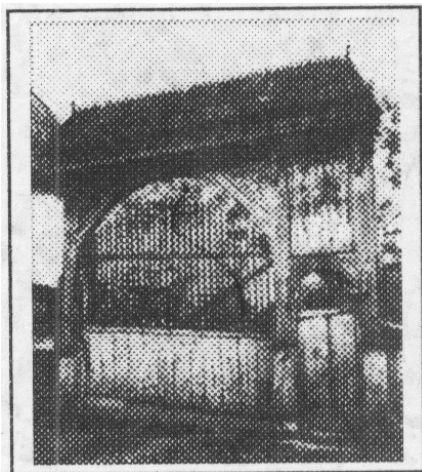
2. ábra: Az Adorján-ház kötött kapuja (1941)

Az Adorján-ház már akkor kitűnt különlegességével és igényességével, amikor még a falu legtöbb házat nem építették át az 50-60-as években. Az Újvári Béla vezette menasági néprajzi gyűjtések során 1941-ben készítettek egy fotót az Adorján-ház nagy, kötött kapujáról.<sup>9</sup> (2. ábra) A képen még látható a kiskapu fölötti mező farács-díszítése, valamint a kép jobb oldalán az egykori disznóól.<sup>10</sup>

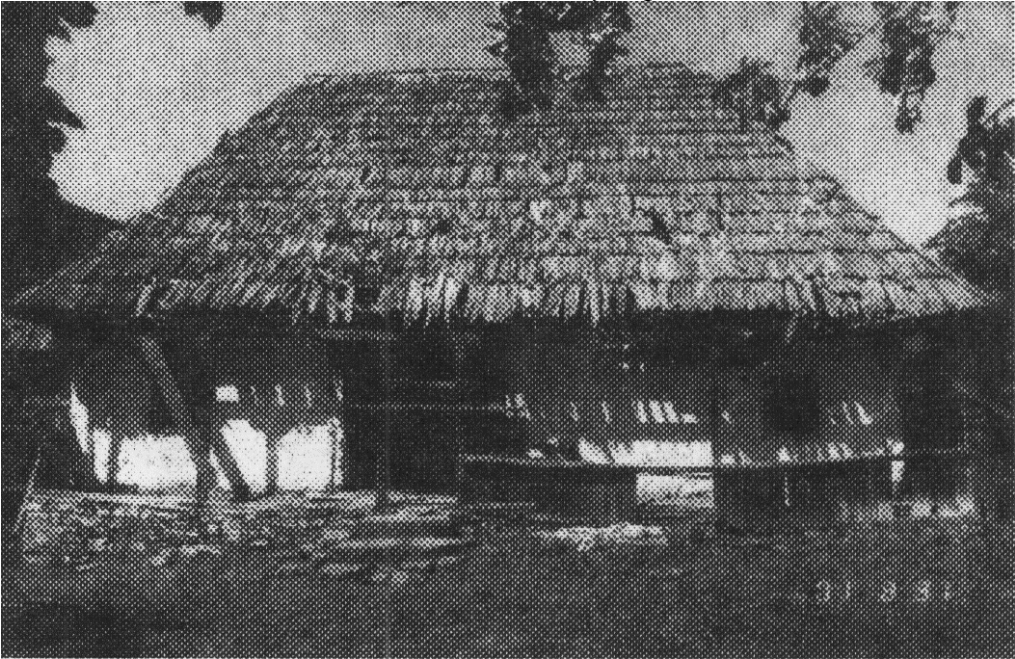
4. fotó: *A déli homlokzat*

A déli homlokzat közepén sokszögűre kialakított kőlépcső vezet fel a *tornácra*, melyet a házhoz hasonlóan sárba rakott kőalapozásra építettek (4. fotó). A tornác – közepén ballusztterformában díszített – oszlopait becsapolták a talpfába és a koszorúgerendába, továbbá a koszorúfához még egy szögletfával rögzítették lapolással. A tornác mellvédgerendáit rálapolással, faszeggel erősítették fel, és az oszlopok között alsó felükön élszedéssel díszítették. A mellvédet 20-25 cm széles deszkák és profilált hézagtakaró lécek alkotják, melyek a talpfa vájatában ülnek. A déli tornác

A ház *déli fala* az alaprajzi beosztásnak megfelelően asszimmetrikusan három részre tagolódik (4. fotó). A nyitott eresz nem teljesen középen helyezkedik el, mert az első ház kisebb, mint a hátsó ház. Mindkét szobának van egy-egy ablaka, melyek nem a fal közepén, hanem a ház végéhez közelebb találhatóak. Fontos megemlíteni, hogy a nyugati ablak nagyobb, mint a keleti. A keresztirányú falak végeit, a gerezdeket agyagtapasztással szögletesre, pilaszterhez hasonlóan alakították ki. A nyugati keresztfal felső részét agyagból formált virágmotívum díszíti (9. fotó). A ház külső falai az északi falat kivéve fehérre meszeltek.

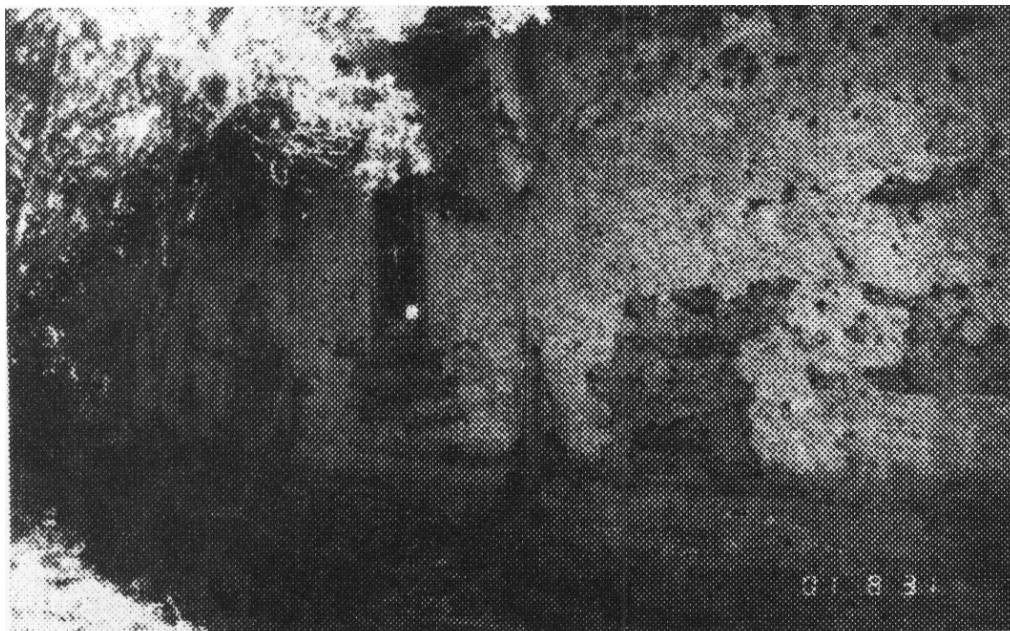
6. fotó: *Az északi homlokzat*

Az *hátsó homlokzatot* egy keskeny, igen egyszerű ablak tagolja közepén. Az északi fal nincs lemeszelve, és a többször megújított agyagtapasztás sem olyan igényes (6. fotó).
